# **IMPACTO DEL CONSUMO INTENSIVO DE ÁRIDOS EN LA CIUDAD DE NEUQUÉN Y SU IMPLICANCIA EN LA PRÁCTICA DEL GEÓLOGO**

## Resumen

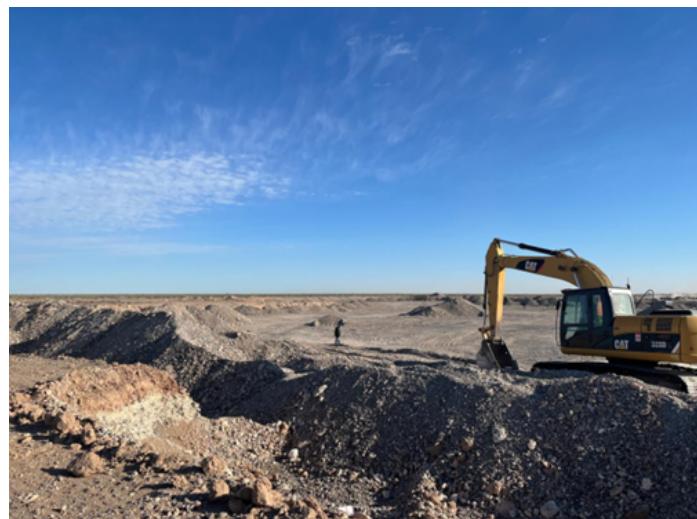
Imagen 1: cantera activa

En la cantera activa se constató que la actividad extractiva comenzó sin permisos formales ni estudios de impacto ambiental o geotécnico. Los trabajadores informaron que la actividad en esta nueva cantera comenzó de manera experimental, sin la participación de un profesional geólogo que delimitase la profundidad máxima de excavación. El depósito de áridos a cielo abierto presentaba maquinaria en funcionamiento, acumulación de polvo y una evidente alteración del paisaje natural,

con taludes artificiales y grandes volúmenes de material removido. Visualmente la cantera contrasta con el entorno de la meseta generando un impacto negativo en el paisaje.

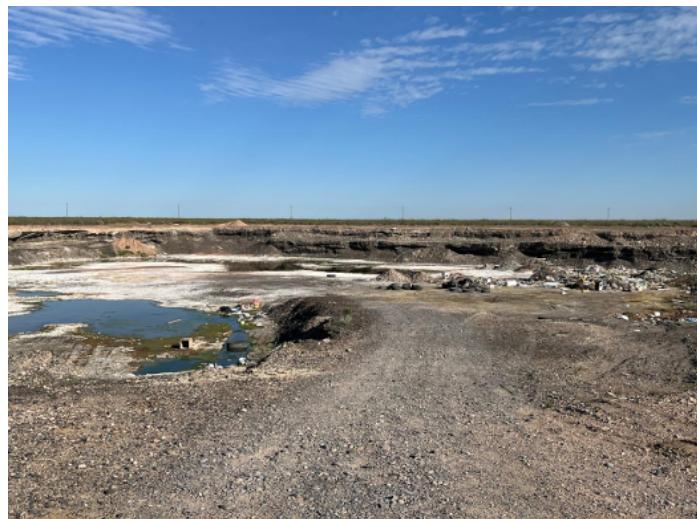
Imagen 2: cantera abandonada

La cantera abandonada mostraba un estado de deterioro ambiental avanzado. Presentaba una depresión profunda con la presencia de agua del nivel freático con alta salinidad en estado de descomposición producto de la cantidad de desechos sólidos dispersos. Según los trabajadores

la solución prevista por los responsables sería rellenar la depresión con basura y cubrirla con tierra sin considerar la contaminación que generaría a las napas así también como los riesgos sanitarios para los habitantes cercanos.

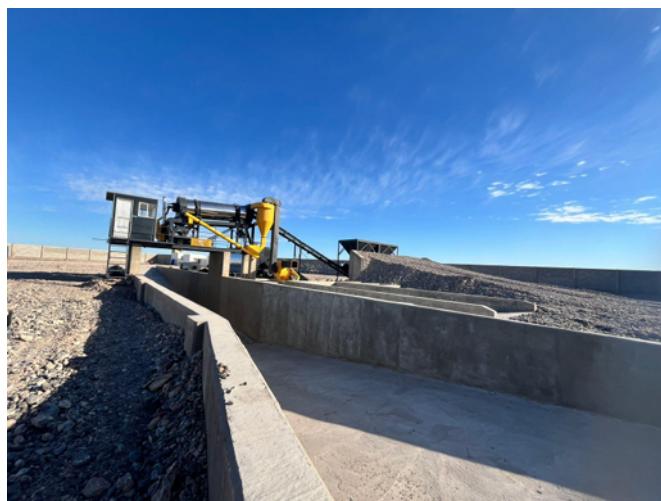
Imagen 3: planta de cribado
